長南陣地壕群出土の木製品と保存処理について

植村 明男(株式会社 文化財サービス)

久貝 弥嗣(宮古島市教育委員会)

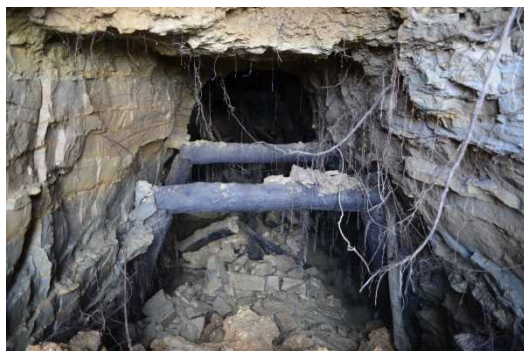
写真1 坑木検出状況

長南陣地壕群は、長南地区圍場整備工事に際して新規発見された壕跡で、平成 24 年 4 月に宮古島市教育委員会によって発掘調査が実施された。この壕跡の発掘調査で特筆すべきは、沖縄戦時に構築された柱や梁などの坑木が、当時の状況のまま壕内に残されていたことにある(写真 1)。壕内部から柱や梁が検出された事例は、南風原町津嘉北地区旧日本軍壕群の発掘調査報告からもみてとれる(南風原町教育委員会 2010)。しかしながら、これらの坑木は戦後に壕内から資材として運び出されることがほとんどで、市内の壕跡からも柱跡を確認されるものの木材が残されていることはない。

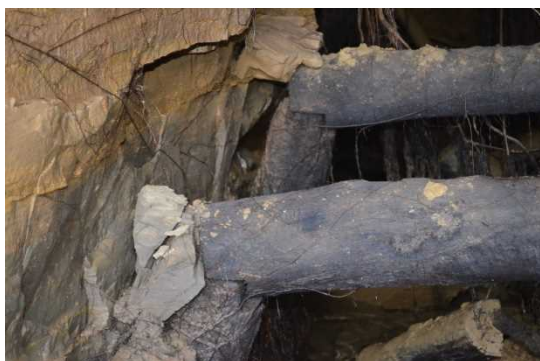
写真2 柱と梁の接ぎ木の状況

が底面に敷かれている検出状況を確認したが、全ての柱穴に敷かれているわけではない。柱穴の大きさは、深さが約 40 cm 前後、直径は約 30~40 cm ほどであるが、柱との間隙がある場合には、半円形型の楔型木製品を入れて隙間を埋め、固定する状況が確認されている。柱と梁は、それぞれの端部を L 字型に切り取ることで、かみ合うように加工されている。接合部には、釘などは用いられず、接ぎ木だけで組まれた状態にある(写真 2)。豊見城市の海軍司令部壕では、このような接ぎ木部分にカスガイを打込んで補強している状況がみてとれる。本壕からは、カスガイは出土していないが、市内の砂陣地壕群からは複数のカスガイが出土しており、柱穴も確認できることから、海軍司令部壕と同様に利用された可能性も考えられる。

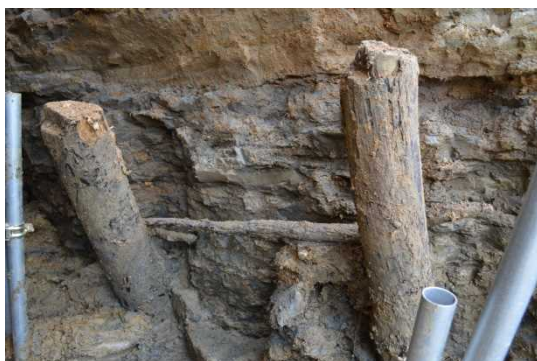
写真3 棒状木製品の検出状況

前述したように 130 cm 前後の棒状木製品は、柱と柱の間にわたされたような状態で検出されている(写真 3)。このことから柱と柱を固定、もしくは壁面の補強の目的で設置された可能性がある。南風原町の津嘉山司令部壕跡では、柱と柱を固定する目的のため、斜位に木材を嵌め込んでいる状況が報告されている。斜位に嵌め込むため、柱の側面部分にも掘り込みの加工が行われている。本壕の柱には、このような加工が見られず、相違をなす点である。なお、砂陣地壕群の柱跡の検出事例では、梁だけではなく、床面でも相対する柱の間に幅 10 cm 前後の溝が掘り込まれており、柱がずれないように床面でも補強していたことをうかがわせる。

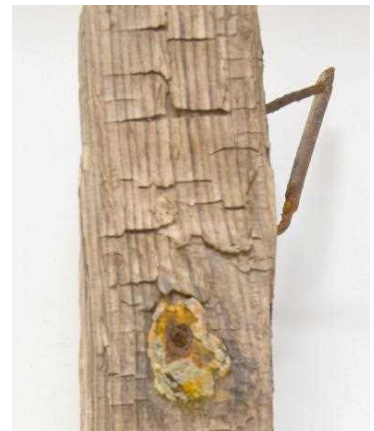
写真4 No.j 釘

⑧No.j(角型木製品)：乾燥した状態で搬入され、若干のひび割れは見られるが、良好な状態であった。釘が4本刺さってお

り、内2本は根元から折れているが、残りの2本はほぼ完形の状態であった。また、釘の刺さっている周辺は一部錆化している部分も見られる。樹皮は残存していない。

洗浄は蒸留水・エタノールを使用した。竹串・刷毛・ピンセット等を使用して汚れや土泥、カビの除去を行った。取り上げNo.j に刺さっている釘に関してはエタノール 40%・キシレン 40%・酢酸エチル 20%の混合液を用いて行き、メスを用いて錆及び付着した土などを除去した。

取り上げNo.j の釘に関しても表面にアクリル系樹脂(パラロイドB-72 キシレン5%溶液)塗布し、強化を行った。

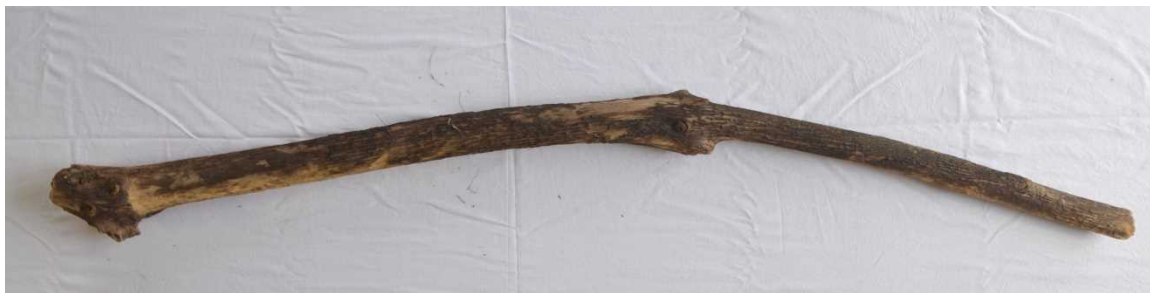
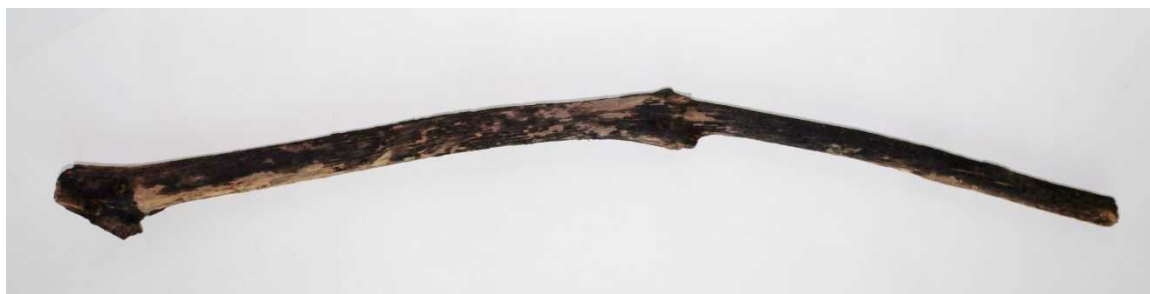
写真7 No.4 棒状木製品(上：保存処理前、下：保存処理後)

①No.4(棒状木製品)：乾燥した状態で搬入され、ひび割れは見られるが、良好な状態であった。右端部は斜めに加工されているが、左端部は欠損しているため加工の有無については不明である。樹皮は残存していない。

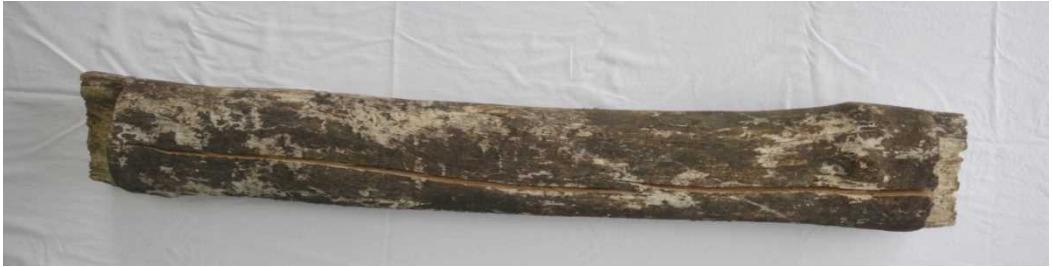
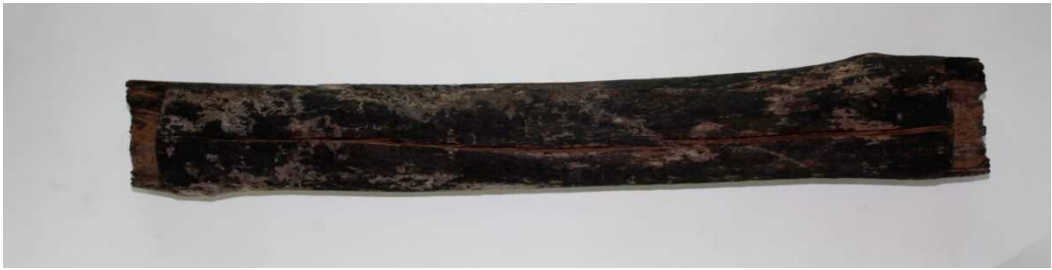
写真8 No.5 梁(上：保存処理前、下：保存処理後)

②No.5(梁)：乾燥した状態で搬入され、軸方向に大きなひび割れ等数か所にひび割れが見られるが、良好な状態であった。両断面に土やほこり等が付着している。また、全体的に樹皮が残存しており、両端にNo.6・7(柱)と組み合わせるためと思われるコの字状の加工がされている。

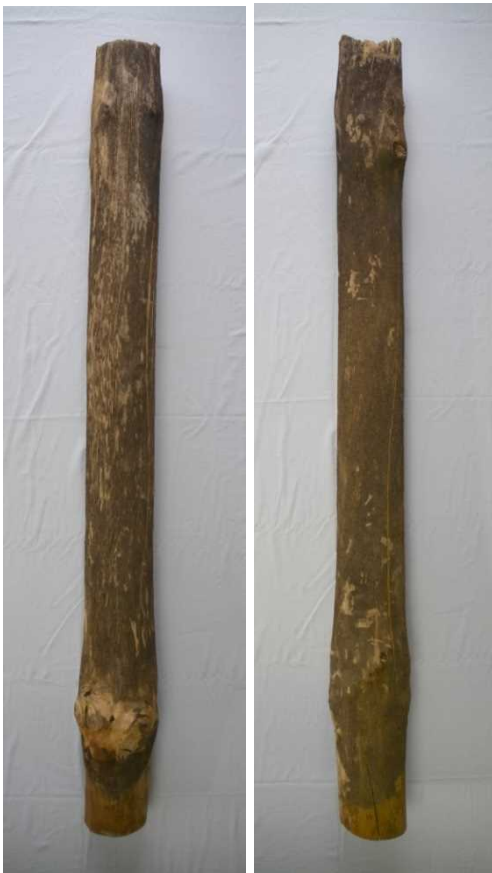
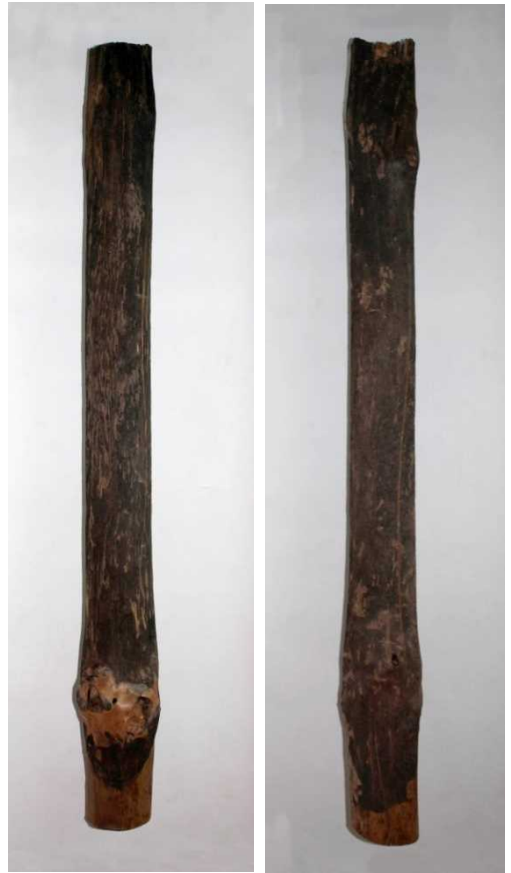
写真9 No.6 柱(左：保存処理前、右：保存処理後)

③No.6・7(柱)：乾燥した状態で搬入され、ひび割れは見られるが、良好な状態であった。全体的に樹皮が残存しているが、触れるだけでポロポロと剥離する状態であった。また、上部はNo.5(梁)と組み合わせるためと思われる加工がされており、下部は水平にカットされている。

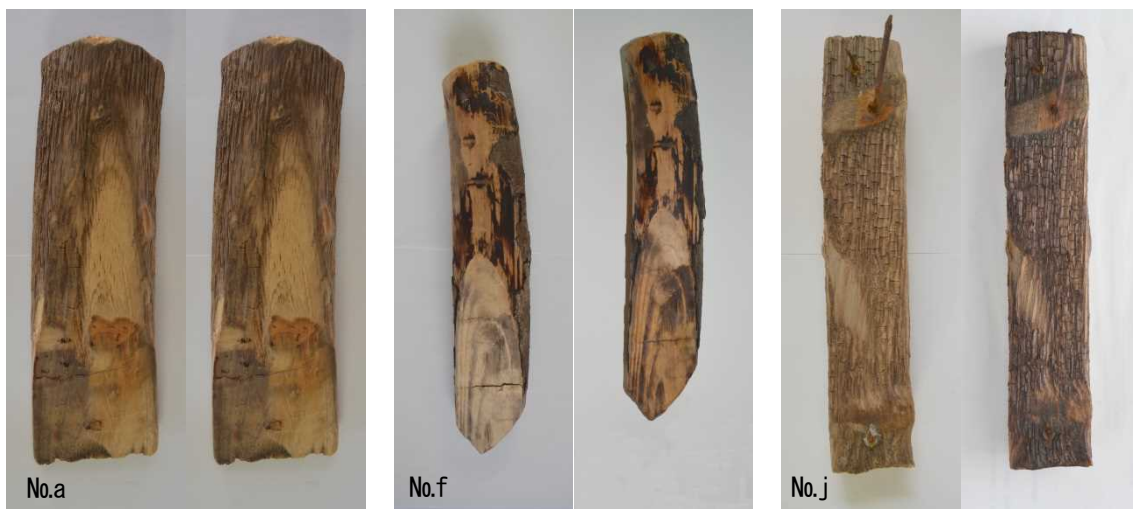
写真 10 No.a : 楔型木製品(半円型)、No.f : 楔型木製品(円筒型)、No.j : 角型木製品
(いずれも左 : 保存処理前、右 : 保存処理後)

④No.a～e(楔型木製品)：乾燥した状態で搬入され、木口面に放射方向にひび割れが見られるが、良好な状態であった。樹皮は残存せず、片側の下部に斜めの加工がされ、逆側は縦に割った様な直線的な加工がされている。

⑤No.f(円柱状楔型木製品)：乾燥した状態で搬入され、若干のひび割れは見られるが、良好な状態であった。樹皮は部分的に残存しており、下部は両面とも斜めに加工がされている。
