長南陣地壕群出土の木製品と保存処理について

植村 明男(株式会社 文化財サービス)

久貝 弥嗣(宮古島市教育委員会)

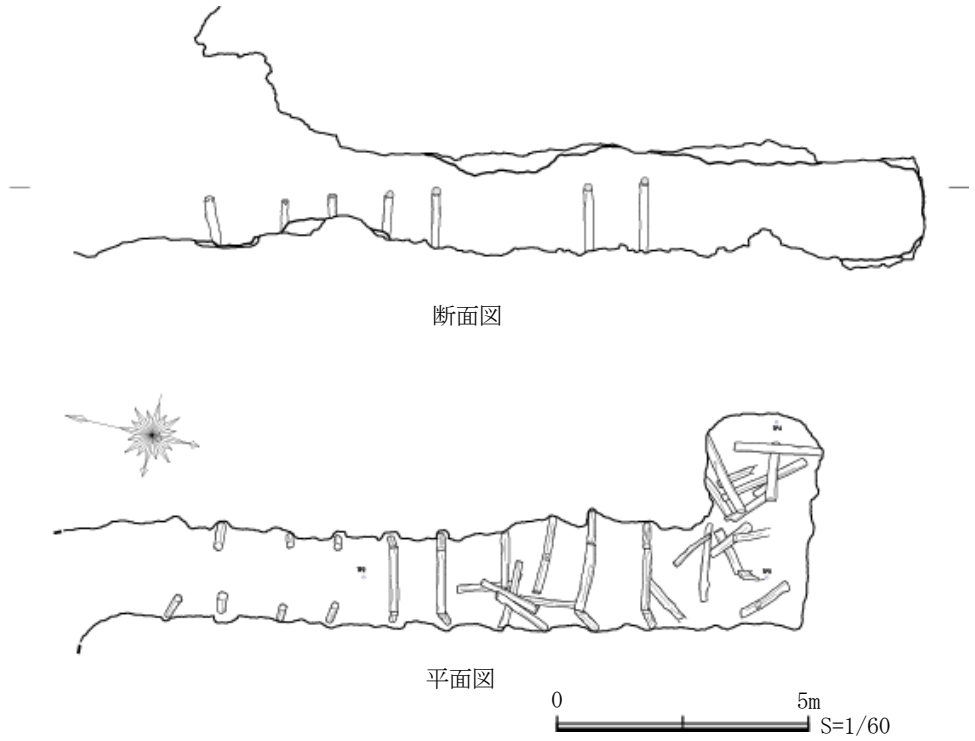
第2図 壕跡1 断面図(上)、平面図(下)

壕跡1は、平面形態がL字型をなしている(第2図)。現在の壕口部分から約14m南に直進し、東側に90°折れ曲がる。東へは、約3m直進して行き止まりとなっている。壕は、クチャ層を掘り込んで構築されており、内部はポンプで排水しなければ水がたまった状態となる。また、天井や壁面からの崩落も激しく、床面を全面で検出することは困難であった。南進する通路部分には、11列の柱と梁が構築され、東進部分には少なくとも3列の柱と梁が構築されていたことが、検出状況から分かる。

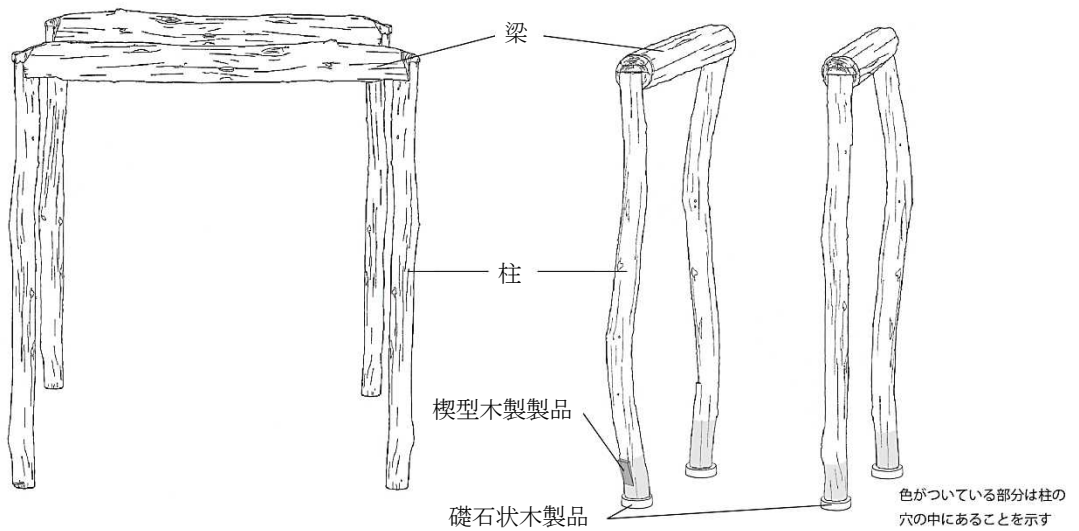
第3図 木製品利用模式図 *南風原町教育委員会 2010年を加工

本壕の柱・梁の構築方法としては、壁際に柱を設置するための柱穴を床面に掘り込み、壁の側面も柱がたつ形状に合わせて半円柱状に掘り込んで整形している。そのため、柱は、壁面にめり込むような形で設置されている。このような形態は、柱の設置された壕跡には全て共通しており、壁面が蛇腹状の形態をなしている。梁については、天井部分が崩落しているために明確に確認することはできないが、いくつかの壕跡の事例を見る限り、壁面同様に梁の部分も、天井部分を半円状に掘り込んで設置したものと想定される。

本壕では、約100～120 cm間隔で柱が設置されている。複数の柱穴の側面には、礎石状木製品

が底面に敷かれている検出状況を確認したが、全ての柱穴に敷かれているわけではない。柱穴の大きさは、深さが約 40 cm 前後、直径は約 30~40 cm ほどであるが、柱との間隙がある場合には、半円形型の楔型木製品を入れて隙間を埋め、固定する状況が確認されている。柱と梁は、それぞれの端部を L 字型に切り取ることで、かみ合うように加工されている。接合部には、釘などは用いられず、接ぎ木だけで組まれた状態にある(写真 2)。豊見城市の海軍司令部壕では、このような接ぎ木部分にカスガイを打込んで補強している状況がみてとれる。本壕からは、カスガイは出土していないが、市内の砂陣地壕群からは複数のカスガイが出土しており、柱穴も確認できることから、海軍司令部壕と同様に利用された可能性も考えられる。

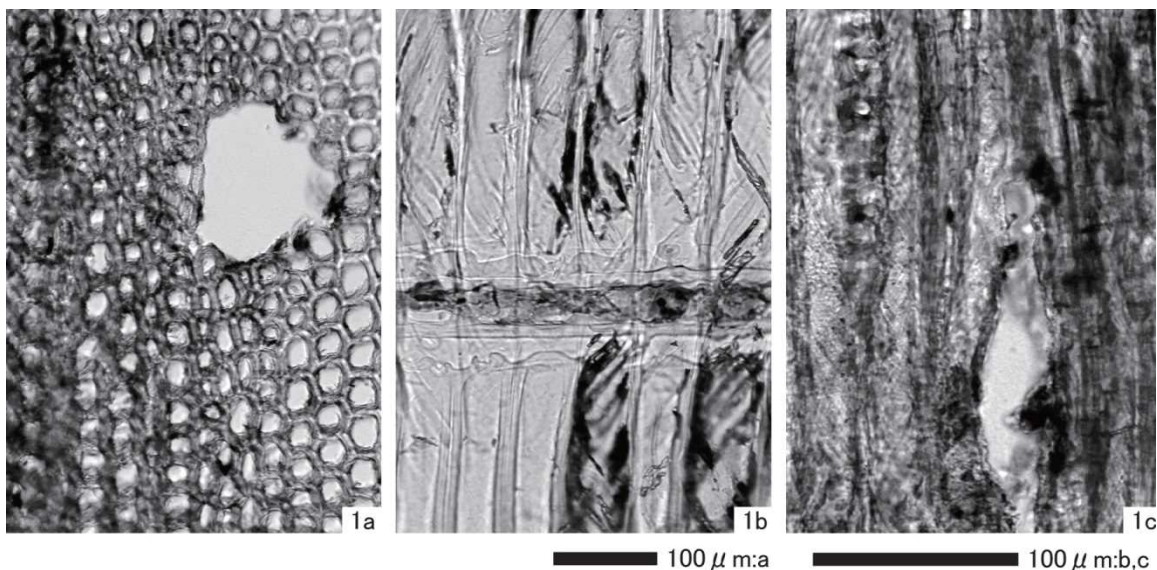
写真 11 No.4(添え木) 1a: 木口面、1b: 柁目面、1c: 板目面

①No.4(棒状木製品)：乾燥した状態で搬入され、ひび割れは見られるが、良好な状態であった。右端部は斜めに加工されているが、左端部は欠損しているため加工の有無については不明である。樹皮は残存していない。

軸方向組織は仮道管と垂直樹脂道で構成される。仮道管の早材部から晩材部への移行は急～やや緩やかで、晩材部の幅は広い。垂直樹脂道は晩材部に認められる。放射組織は、仮道管、柔細胞、水平樹脂道、エピセリウム細胞で構成される。分野壁孔は窓状となる。放射仮道管内壁には鋸歯状の突起が認められる。放射組織は単列、1-15細胞高。
